WW Holdorf

Jahresbericht zur Beweissicherung 2013

Wasserwirtschaftliche Beweissicherung

Ökologische Beweissicherung WW Holdorf 2013

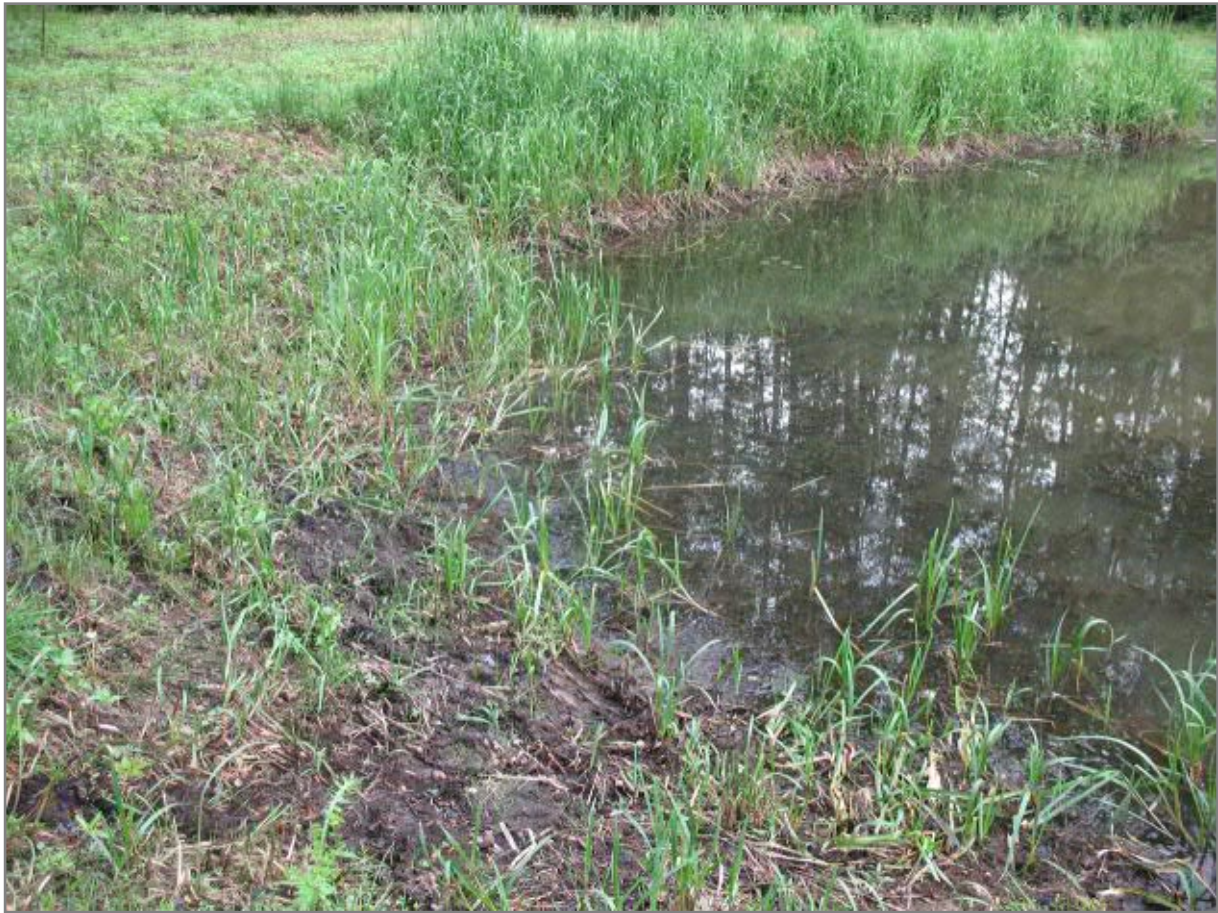
b. Fotodokumentation der DF 1 (24.06.2013):

Nr. (Dauerfläche)	1
Jahr	2013
Monat	6
Aufnahmefläche (m ²)	20
Deckung Gesamt (%)	70
Deckung Krautschicht (%)	60
Deckung Moosschicht (%)	10
Vegetationshöhe K.-Sch. (cm)	40
Feuchtezahl [F]	8,8
Lichtzahl [L]	7,0
Temperaturzahl [T]	5,3
Reaktionszahl [R]	4,7
Stickstoffzahl [N]	4,4
Artenzahl	22
<i>Agrostis stolonifera</i>	.1
<i>Alnus glutinosa</i> (juv.)	.1
<i>Bidens spec.</i> (juv.)	.1
<i>Calliergonella cuspidata</i> (M)	1
<i>Ceratophyllum demersum</i>	5+
<i>Cirsium palustre</i>	.1
<i>Drepanocladus aduncus</i> (M)	.2
<i>Filipendula ulmaria</i>	1
<i>Galium palustre</i>	.1
<i>Glechoma hederacea</i>	.1
<i>Glyceria maxima</i>	3
<i>Iris pseudacorus</i>	.1
<i>Juncus effusus</i>	.3
<i>Lycopus europaeus</i>	.2
<i>Mentha arvensis</i>	.1
<i>Myosotis palustris</i> agg.	.3
<i>Poa trivialis</i>	.2
<i>Potamogeton crispus</i>	.2
<i>Ranunculus peltatus</i>	.2
<i>Salix cinerea</i> (juv.)	.1
<i>Solanum dulcamara</i>	.2
<i>Veronica scutellata</i>	.1

Das Übersichtsfoto aus 2006 zeigt einen vergleichbaren Zustand zu 2013. Die trockengefallenen Uferbereiche waren 2006 noch besser für konkurrenzschwache Pionierarten geeignet. Offensichtlich haben sich die Röhrichtarten etwas stärker im Uferbereich ausgebreitet. *Caltha palustris* war nur außerhalb der Dauerfläche vorhanden.

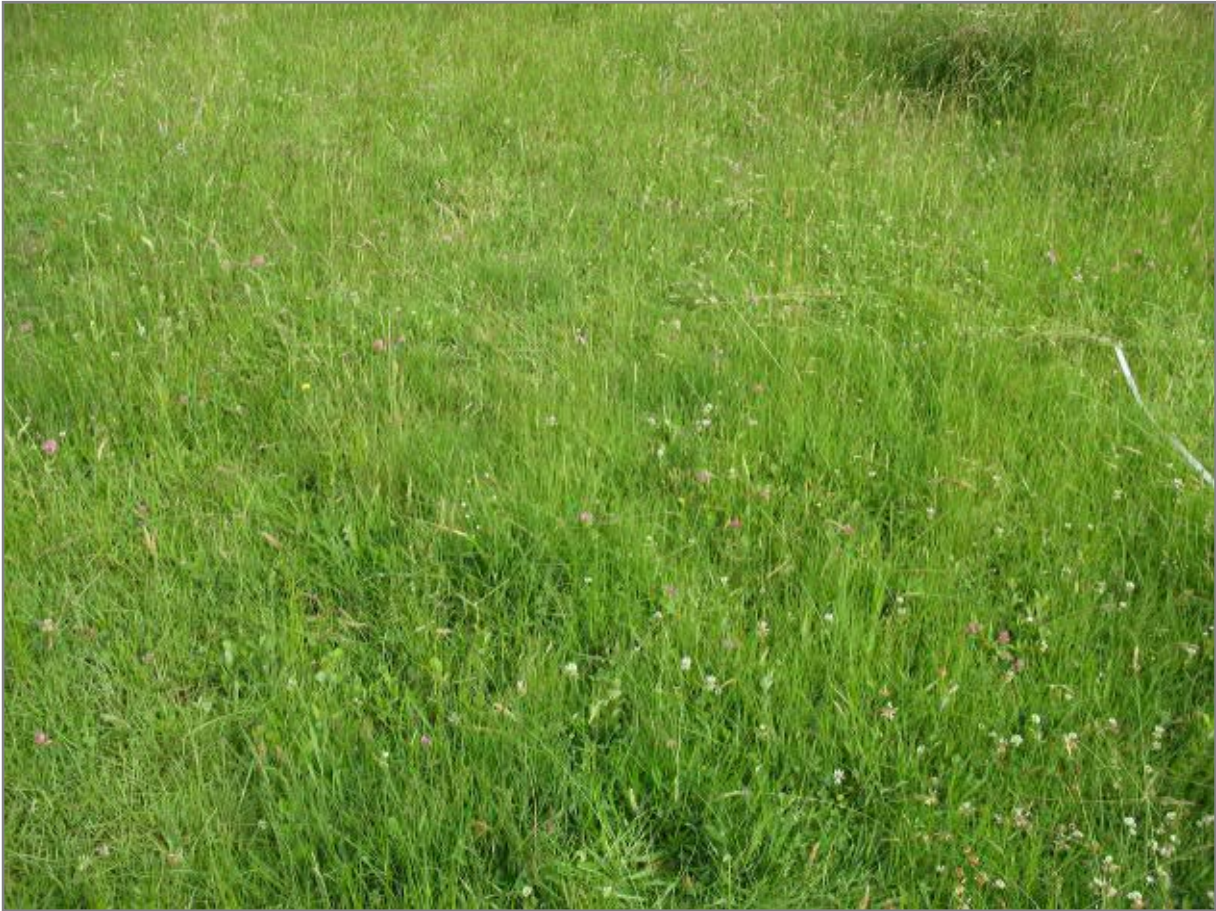
b. Fotodokumentation der DF 2a (24.06.2013):

Nr. (Dauerfläche)	2a
Jahr	2013
Monat	6
Aufnahmefläche (m²)	4
Deckung Gesamt (%)	99
Deckung Krautschicht (%)	95
Deckung Moosschicht (%)	10
Vegetationshöhe K.-Sch. (cm)	30
Feuchtezahl [F]	7,1
Lichtzahl [L]	7,3
Temperaturzahl [T]	4,8
Reaktionszahl [R]	4,7
Stickstoffzahl [N]	4,4
Artenzahl	28
Agrostis canina	3
Agrostis stolonifera	.2
Anthoxantum odoratum	.2
Calliergonella cuspidata (M)	1
Carex nigra	3
Carex ovalis	.2
Carex panicea	.3
Cirsium paluste	.1
Festuca pratensis	.2
Festuca rubra	.3
Holcus lanatus	.1
Juncus articulatus	.2
Juncus filiformis	.1
Leontodon autumnalis	1
Lotus uliginosus	.1
Luzula multiflora	.2
Lychnis flos-cuculi	.1
Phalaris arundinacea	.1
Phleum pratense	.2
Ranunculus acris	.1
Ranunculus flammula	.1
Ranunculus repens	.3
Rumex acetosa	.1
Salix cinerea (juv.)	1
Stellaria palustris	.2
Taraxacum officinale agg.	.1
Trifolium pratense	.2
Trifolium repens	2

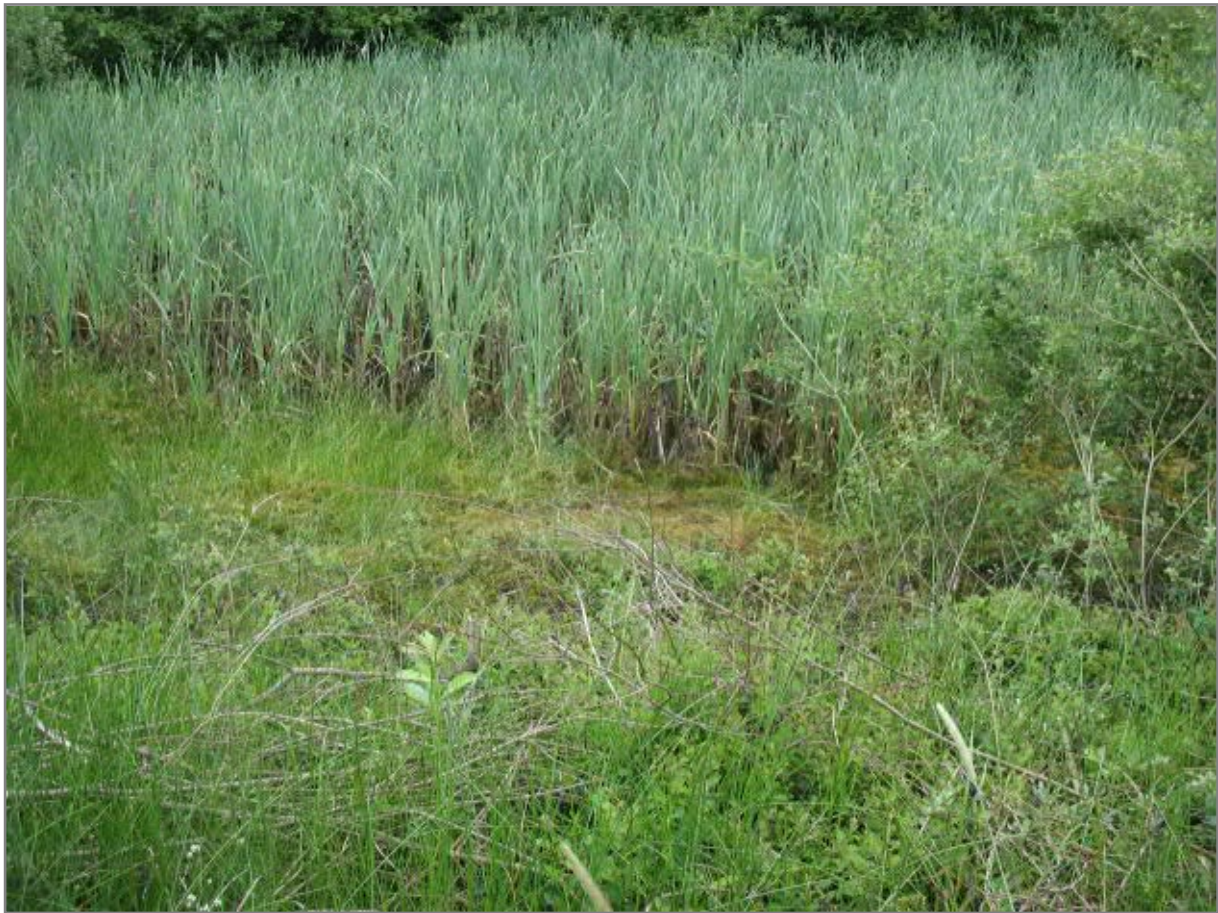
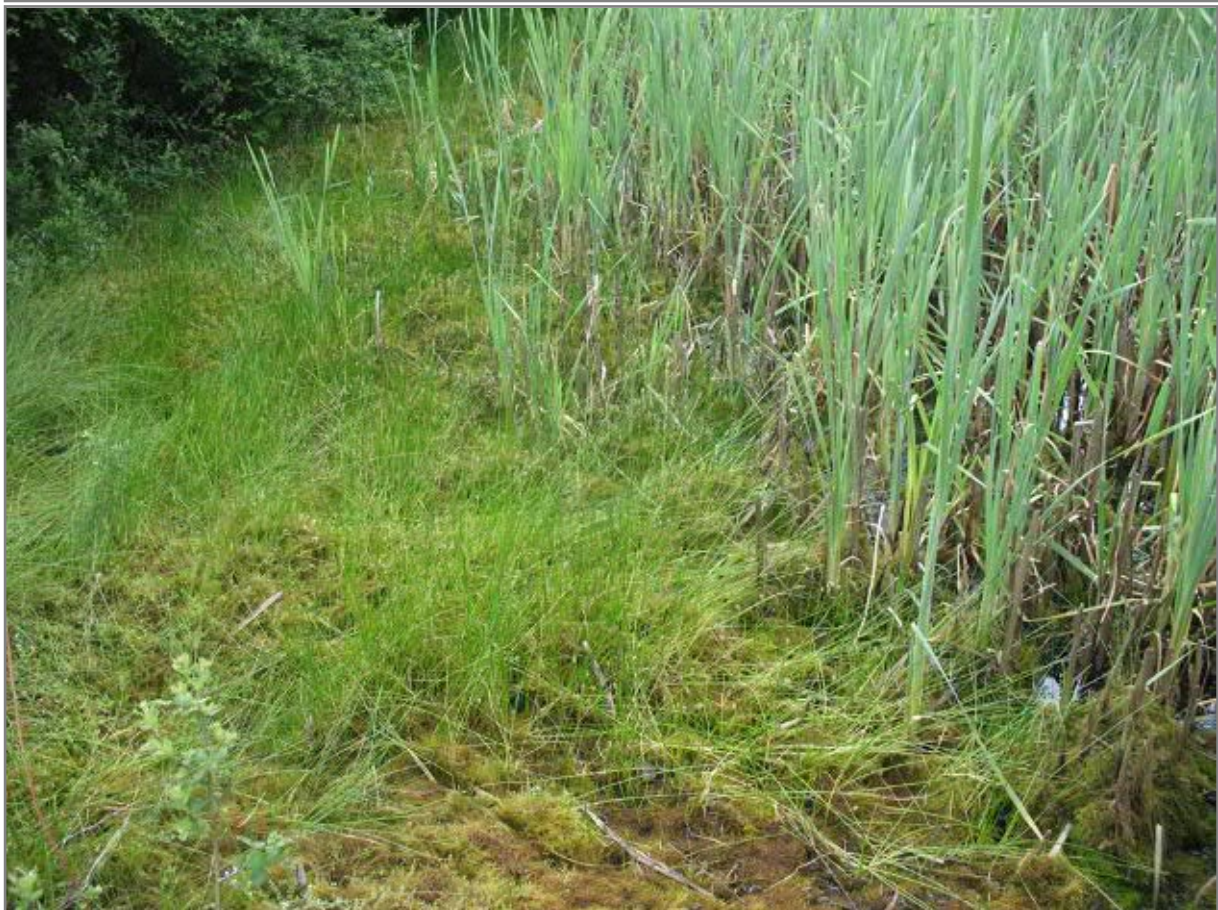
b. Fotodokumentation der DF 2b (24.06.2013):

Nr. (Dauerfläche)	2b
Jahr	2013
Monat	6
Aufnahmefläche (m²)	20
Deckung Gesamt (%)	95
Deckung Krautschicht (%)	30
Deckung Moosschicht (%)	90
Vegetationshöhe K.-Sch. (cm)	100
Feuchtezahl [F]	9,6
Lichtzahl [L]	7,1
Temperaturzahl [T]	5,2
Reaktionszahl [R]	6,2
Stickstoffzahl [N]	5,1
Artenzahl	11
Bidens spec (juv.)	.1
Drepanocladus aduncus (M)	9
Eleocharis palustris	1
Equisetum palustre	.1
Galium palustre	.2
Juncus filiformis	.2
Lemna minor	.1
Lycopus europaeus	.1
Potamogeton natans	.1
Salix cinerea (juv.)	.1
Typha latifolia	2

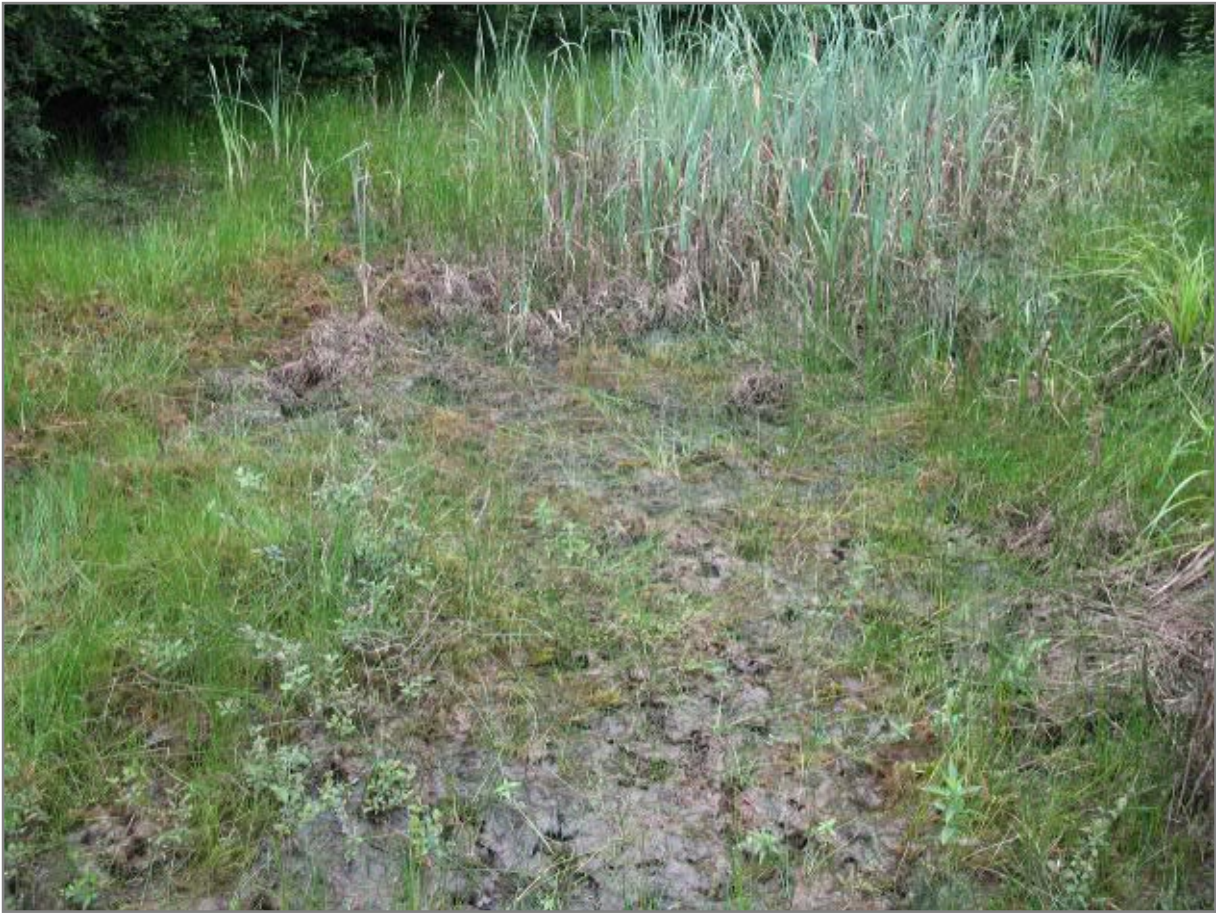
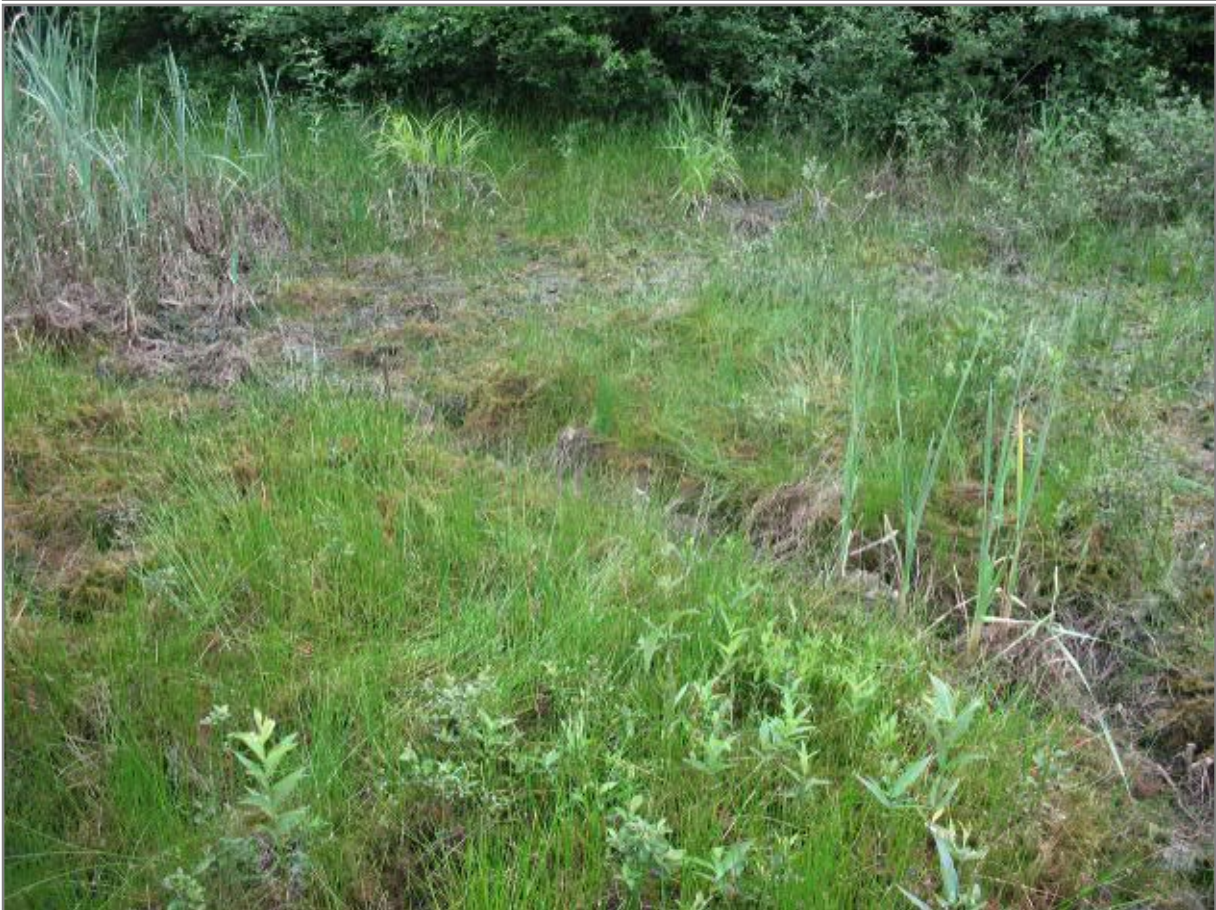
b. Fotodokumentation der DF 3 (24.06.2013):

Nr. (Dauerfläche)	
Jahr	2013
Monat	6
Aufnahmefläche (m²)	16
Deckung Gesamt (%)	90
Deckung Krautschicht (%)	40
Deckung Moosschicht (%)	70
Vegetationshöhe K.-Sch. (cm)	30
Feuchtezahl [F]	9,3
Lichtzahl [L]	7,1
Temperaturzahl [T]	5,3
Reaktionszahl [R]	6,1
Stickstoffzahl [N]	5,8
Artenzahl	14
Alisma plantago-aquatica	.1
Bidens spec (juv.)	.1
Carex pseudocyperus	.1
Crassula helmsii	.2
Drepanocladus aduncus (M)	7
Eleocharis palustris	1
Galium palustre	.2
Grünalgen-Matten (A)	2
Juncus filiformis	1
Lemna minor	.1
Lycopus europaeus	.1
Lysimachia vulgaris	.3
Phalaris arundinacea	.1
Salix cinerea (juv.)	1
Typha latifolia	.1

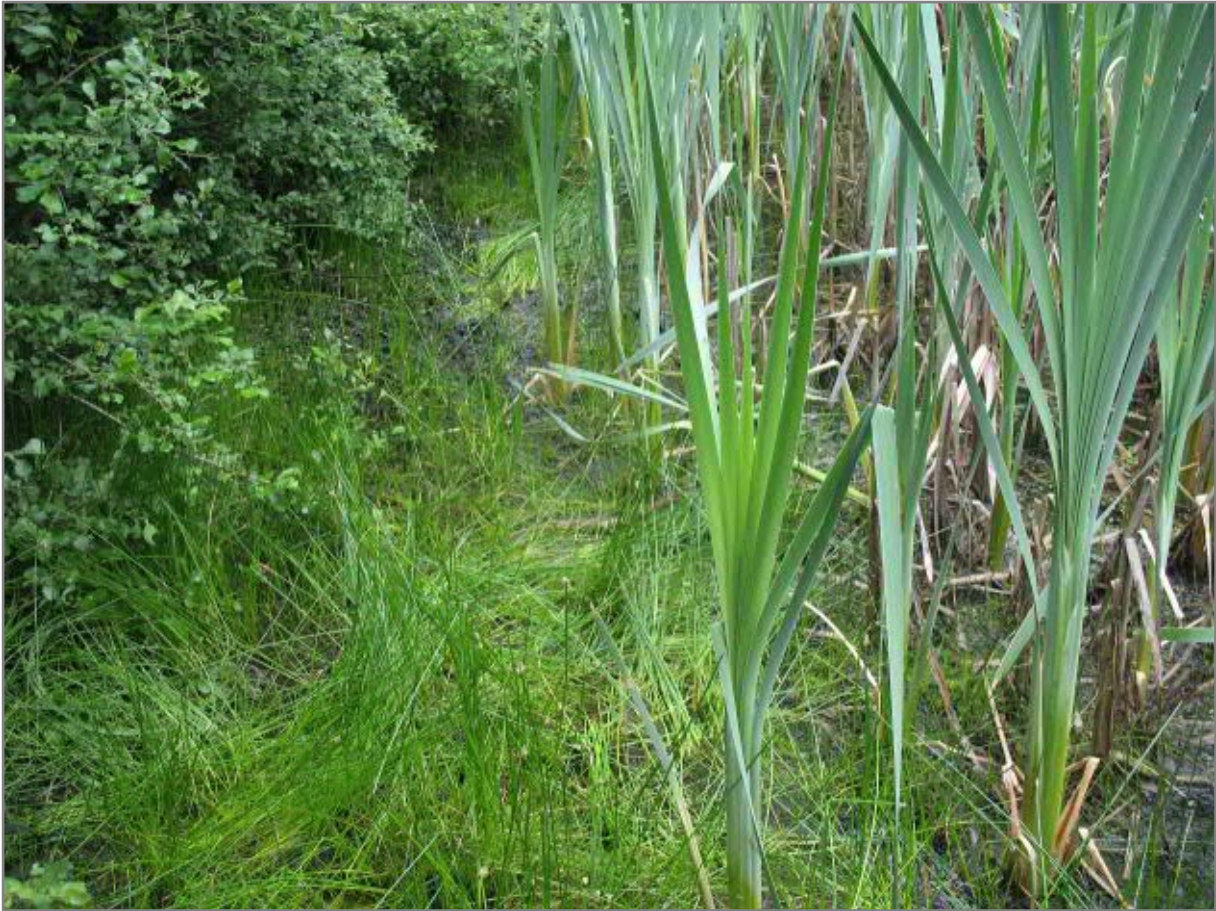
b. Fotodokumentation der DF 4 (24.06.2013):

Nr. (Dauerfläche)	4
Jahr	2013
Monat	6
Aufnahmefläche (m²)	16
Deckung Gesamt (%)	50
Deckung Krautschicht (%)	30
Deckung Moosschicht (%)	30
Vegetationshöhe K.-Sch. (cm)	90
Feuchtezahl [F]	10,0
Lichtzahl [L]	7,4
Temperaturzahl [T]	5,3
Reaktionszahl [R]	5,8
Stickstoffzahl [N]	5,5
Artenzahl	7
Drepanocladus aduncus (M)	2
Eleocharis palustris	1
Juncus filiformis	.2
Lemna minor	.1
Salix cinerea (juv.)	.1
Spirodela polyrrhiza	.1
Typha latifolia	1

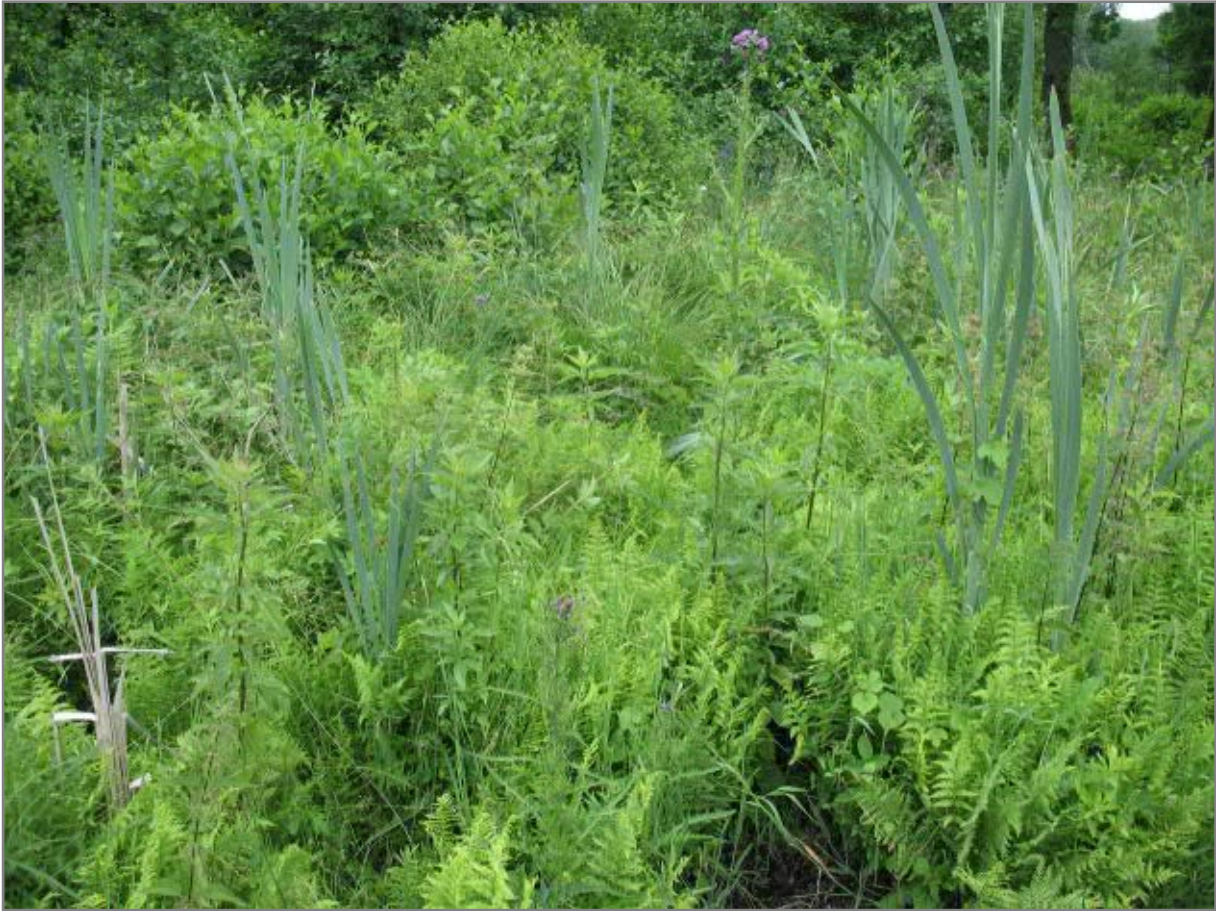
b. Fotodokumentation der DF 9a (24.06.2013):

Nr. (Dauerfläche)	9a
Jahr	2013
Monat	6
Aufnahmefläche (m²)	16
Deckung Gesamt (%)	90
Deckung Strauchschicht (%)	5
Deckung Krautschicht (%)	80
Deckung Moosschicht (%)	10
Vegetationshöhe Kraut-Sch. (m)	90
Feuchtezahl [F]	8,1
Lichtzahl [L]	6,6
Temperaturzahl [T]	5,5
Reaktionszahl [R]	6,5
Stickstoffzahl [N]	6,2
Artenzahl	19
Alnus glutinosa (Strauchsch.)	1
Angelica sylvestris	.3
Athyrium filix-femina	.1
Carex paniculata	3
Equisetum fluviatile	.1
Eupatorium cannabinum	1
Filipendula ulmaria	.2
Galium aparine	.2
Holcus mollis	.2
Humulus lupulus	1
Lycopus europaeus	.1
Lysimachia vulgaris	.2
Mentha aquatica	.1
Poa trivialis	1
Scutellaria galericulata	.1
Thelypteris palustris [RL 3]	3
Typha latifolia	.2
Urtica dioica	1
Valeriana officinalis agg.	.1

Der Waldbestand wurde durch teilweise Rodung stark verändert. Es sind tiefe Fahrspuren vorhanden. Im Randbereich wurde die Ackernutzung deutlich in den quelligen Hangbereich ausgedehnt und damit ein Teil des Bestands zerstört bzw. der bestehende Puffer zum Waldbestand verkleinert. Ein starker Herbizid-Einsatz erfolgte in einem Bereich von bis zu 10 Metern von der Ackergrenze und führt zu einer deutlichen Schädigung der Hochstaudensumpf- und Rispenseggenried-Bestände. Es wurde ein tiefer Entwässerungsgraben angelegt, der den Quellbereich zum vertieften Diekhauser Bach hin entwässert. Der Diekhauser Bach wurde 2012/2013 vollständig ausgebaggert und dabei deutlich vertieft. Diese Vertiefung dürfte eine entwässernde Wirkung auf den Bereich der angelegten Dauerflächen haben. Ein kleiner Bestand von *Caltha palustris* ist außerhalb der Dauerfläche noch vorhanden. Eine zusätzliche Dauerfläche wurde im Bereich des gerodeten Erlenwalds angelegt.

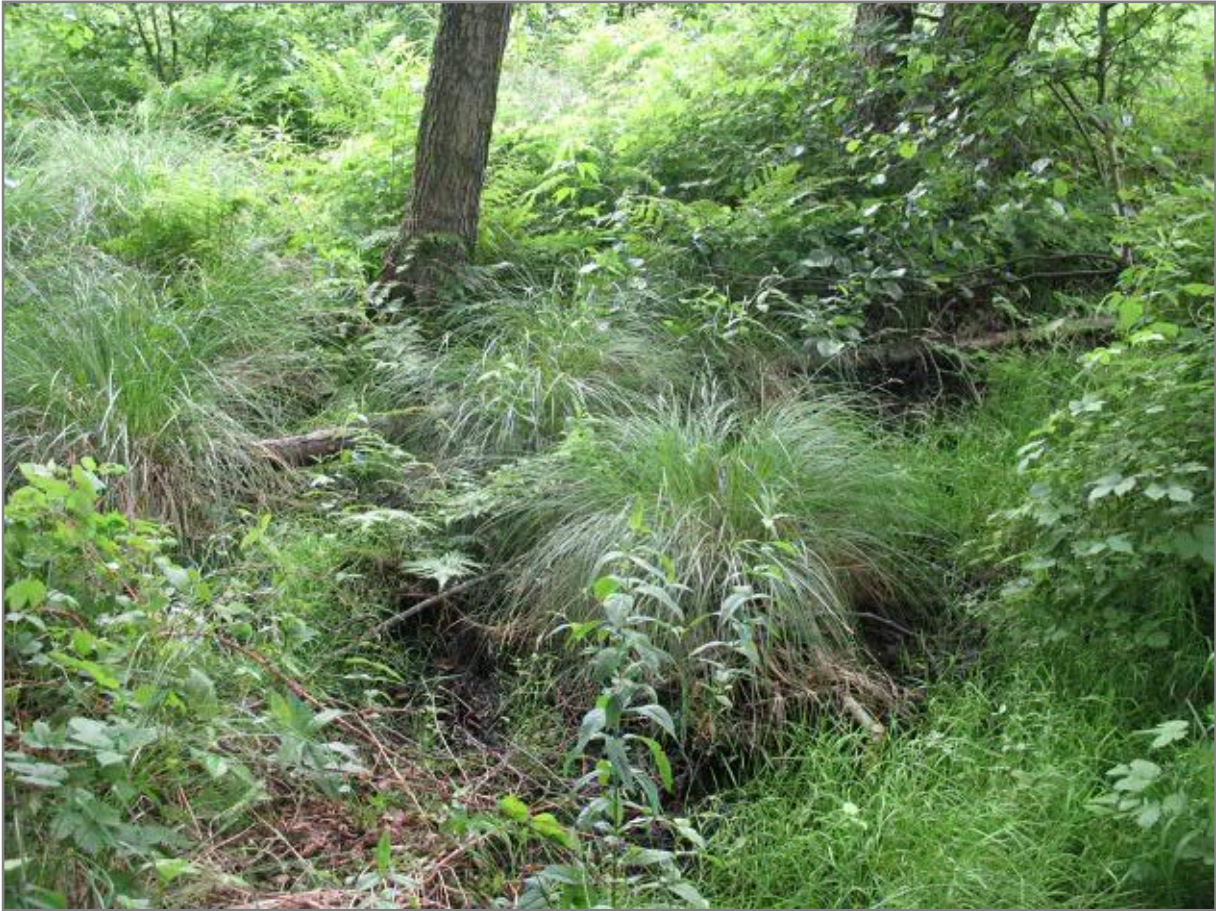
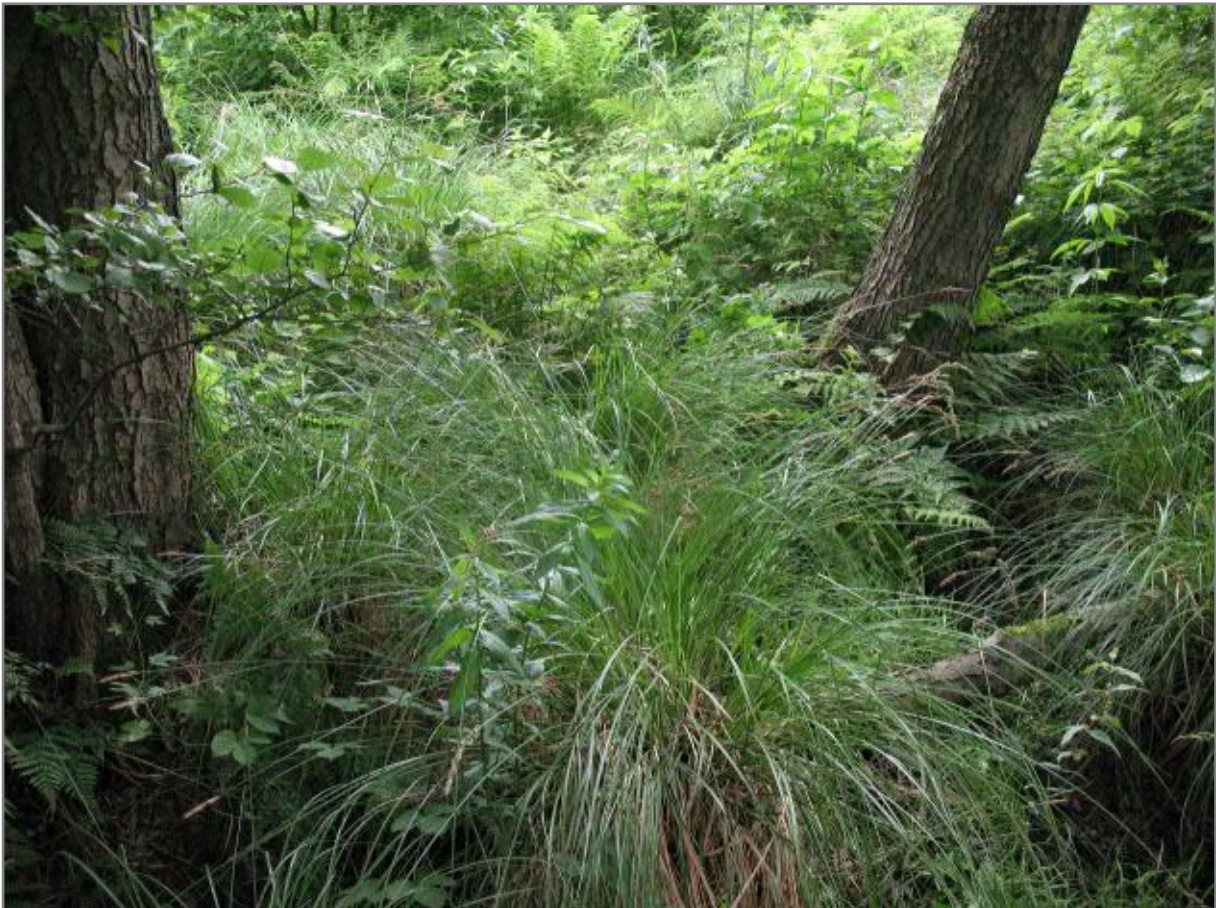
b. Fotodokumentation der DF 9b (24.06.2013):

Nr. (Dauerfläche)	9b
Jahr	2013
Monat	6
Aufnahmefläche (m²)	100
Deckung Gesamt (%)	95
Deckung Baumschicht (%)	50
Deckung Strauchschicht (%)	20
Deckung Krautschicht (%)	50
Deckung Moosschicht (%)	10
Vegetationshöhe B.-Sch. (m)	7
Vegetationshöhe Str.-Sch. (m)	1,1
Vegetationshöhe K.-Sch. (cm)	60
Feuchtezahl [F]	7,5
Lichtzahl [L]	6,0
Temperaturzahl [T]	5,1
Reaktionszahl [R]	5,8
Stickstoffzahl [N]	6,1
Artenzahl	34
Agrostis stolonifera	.1
Alnus glutinosa (Baumsch.)	5+
Athyrium filix-femina	.2
Bidens spec. (juv)	.1
Brachythecium rutabulum (M)	1
Carex paniculata	1
Carex remota	.1
Chrysosplenium oppositifolium	.2
Cirsium palustre	.2
Deschampsia cespitosa	.1
Dryopteris dilatata	.3
Epilobium spec (juv.)	.1
Eupatorium cannabinum	.2
Eurhynchium praelongum (M)	.2
Fraxinum excelsior (juv.)	.1
Galium aparine	.2
Galium palustre	.2
Geleopsis bifida	.2
Glyceria fluitans	.1
Humulus lupulus	2
Juncus effusus	.1
Lysimachia vulgaris	.2
Lythrum salicaria	.2

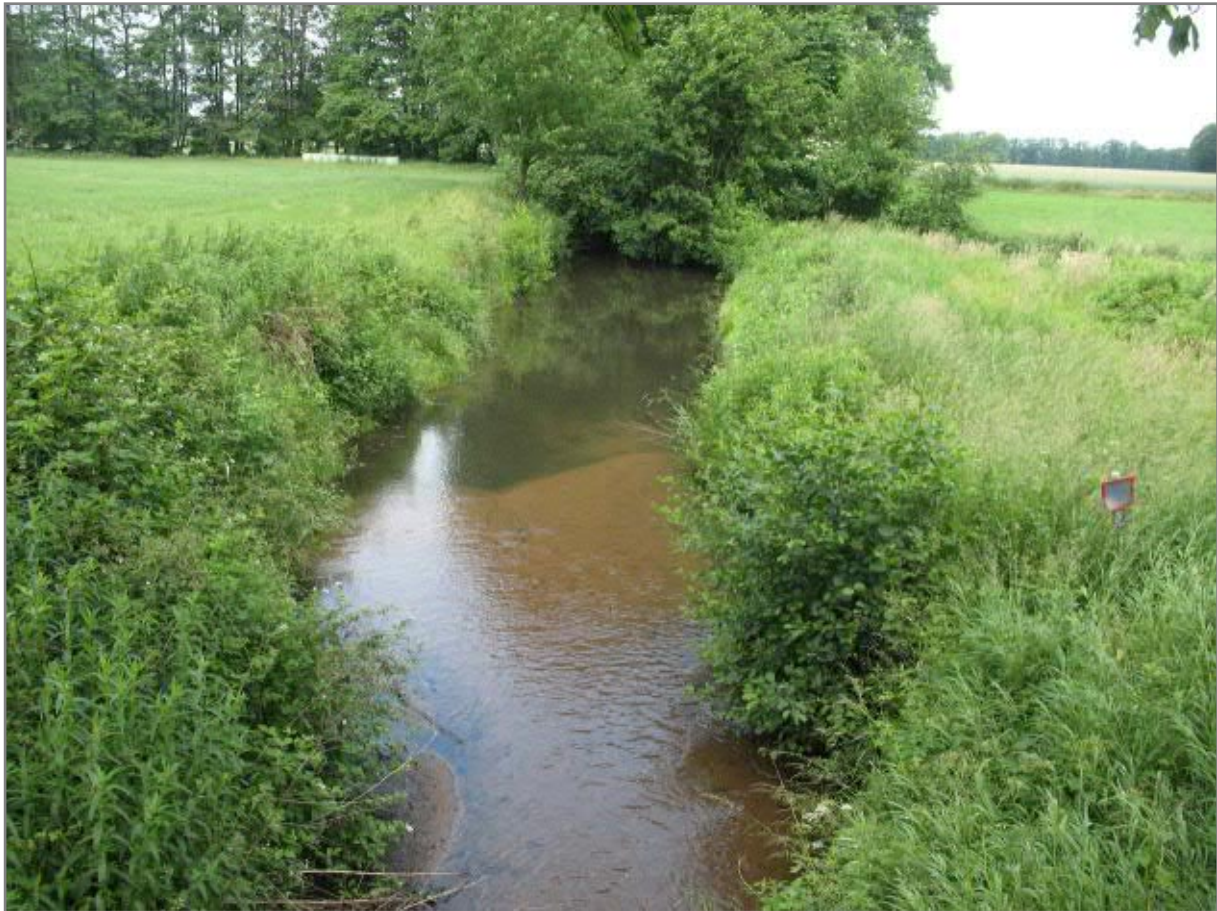
b. Fotodokumentation der DF 13a (24.06.2013):

Nr. (Dauerfläche)	13a
Jahr	2013
Monat	6
Aufnahmefläche (m ²)	30
Deckung Gesamt (%)	90
Deckung Krautschicht (%)	90
Deckung Moosschicht (%)	0
Vegetationshöhe K.-Sch. (cm)	40
Feuchtezahl [F]	6,9
Lichtzahl [L]	6,8
Temperaturzahl [T]	5,4
Reaktionszahl [R]	6,1
Stickstoffzahl [N]	6,6
Artenzahl	33
<i>Aegopodium podagraria</i>	.1
<i>Agrostis stolonifera</i>	.1
<i>Alnus glutinosa</i> (juv.)	.1
<i>Alopecurus pratensis</i>	.2
<i>Angelica sylvestris</i>	.1
<i>Anthriscus sylvestris</i>	.1
<i>Arrhenatherum elatius</i>	.2
<i>Artemisia vulgaris</i>	.1
<i>Bidens frondosa</i>	1
<i>Chaenopodium album</i>	.1
<i>Cirsium arvense</i>	.2
<i>Cirsium palustre</i>	.1
<i>Elymus repens</i>	.2
<i>Eupatorium cannabinum</i>	.2
<i>Galeopsis bifida</i>	1
<i>Gnaphalium uliginosum</i>	.2
<i>Holcus lanatus</i>	3
<i>Juncus bufonius</i>	.2
<i>Lycopus europaeus</i>	.1
<i>Lysimachia vulgare</i>	.1
<i>Myosotis scorpioides</i>	.1
<i>Phalaris arundinacea</i>	.2
<i>Poa palustris</i>	.1

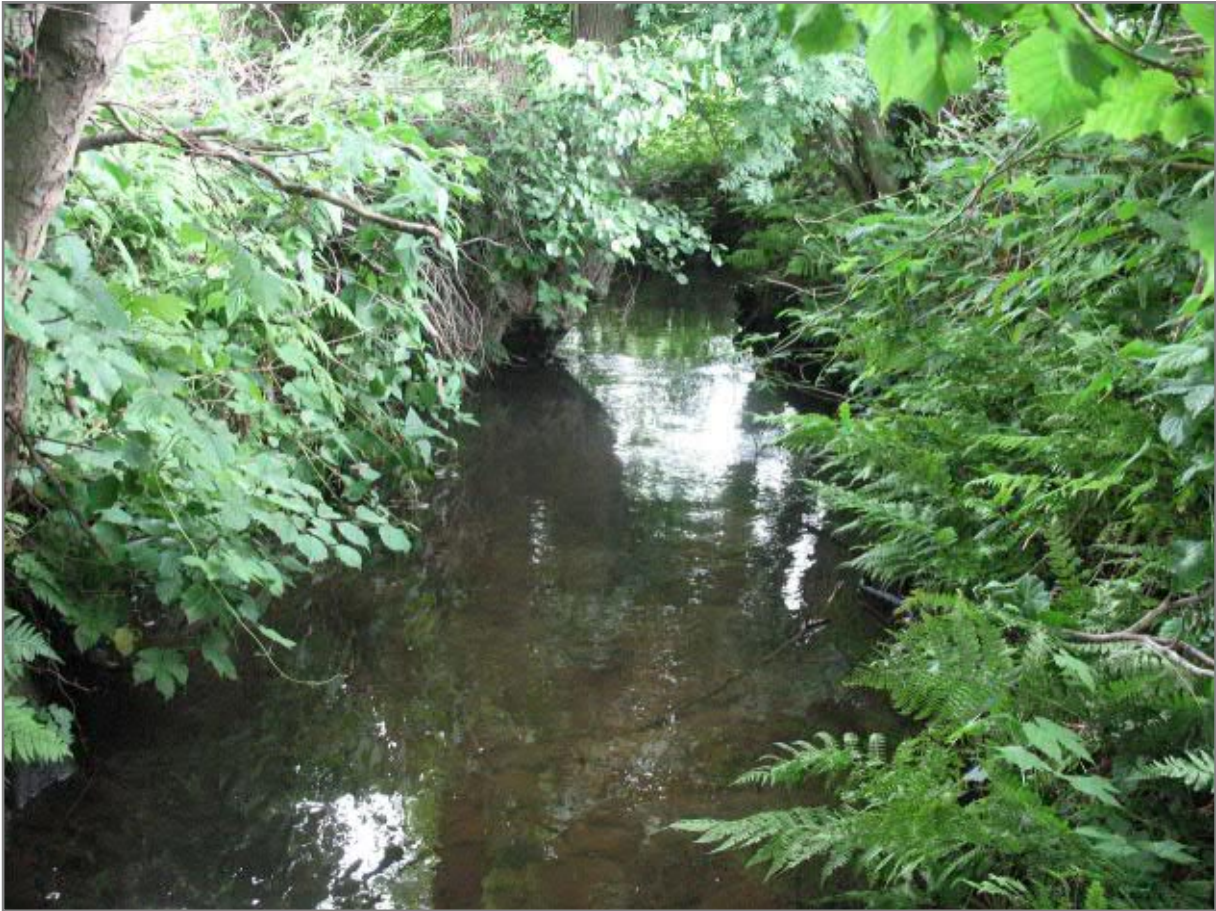
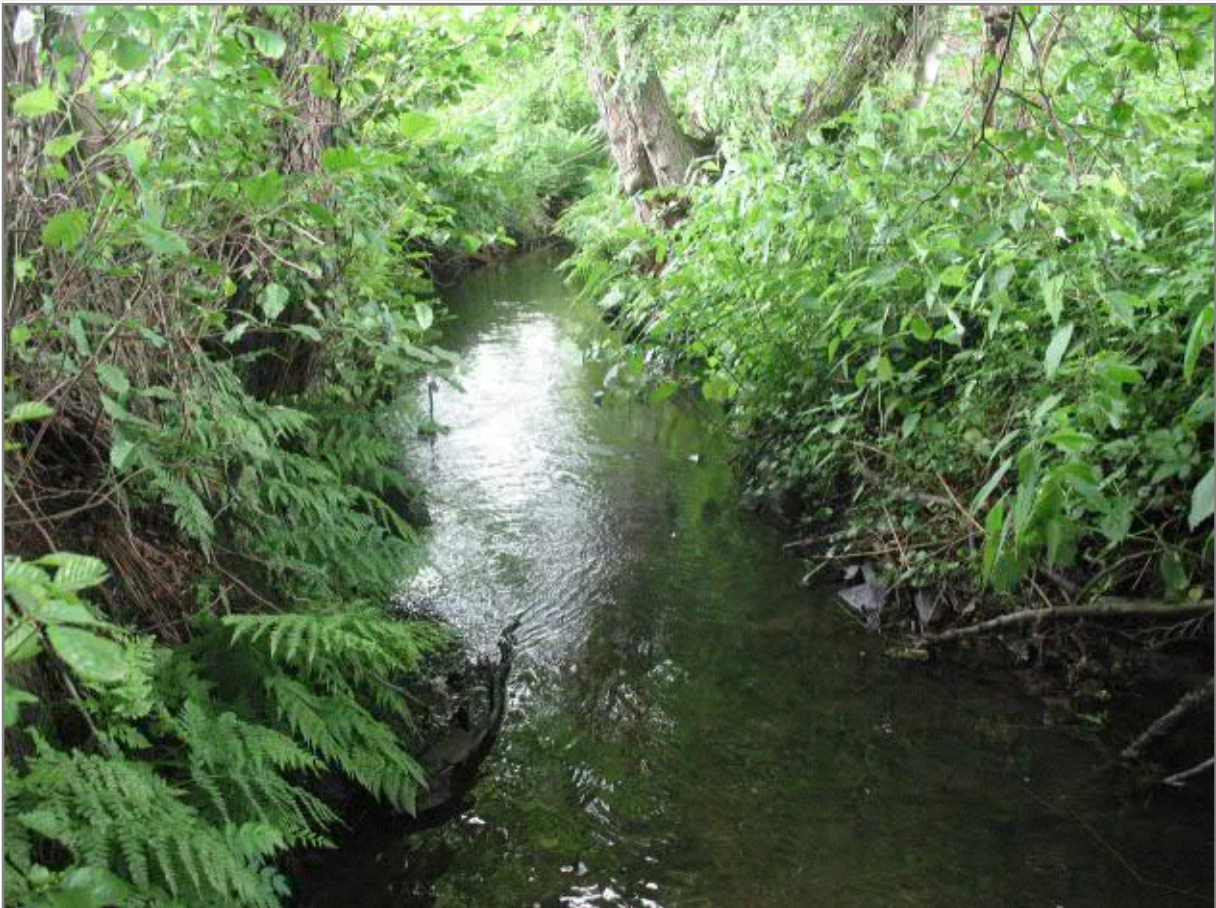
b. Fotodokumentation der DF 13b (24.06.2013):

Nr. (Dauerfläche)	13b
Jahr	2013
Monat	6
Aufnahmefläche (m ²)	30
Deckung Gesamt (%)	95
Deckung Baumschicht (%)	60
Deckung Strauchschicht (%)	5
Deckung Krautschicht (%)	40
Deckung Moosschicht (%)	1
Vegetationshöhe Baum-Sch. (m)	8
Vegetationshöhe Strauch-Sch. (m)	2,5
Vegetationshöhe Kraut-Sch. (cm)	50
Feuchtezahl [F]	6,4
Lichtzahl [L]	5,2
Temperaturzahl [T]	4,8
Reaktionszahl [R]	5,0
Stickstoffzahl [N]	6,0
Artenzahl	21
<i>Alnus glutinosa</i> (Baumschicht)	5+
<i>Fraxinus excelsior</i> (Baumschicht)	1
<i>Sorbus aucuparia</i> (Baumschicht)	1
<i>Corylus avellana</i> (Strauchschicht)	.2
<i>Sambucus nigra</i> (Strauchschicht)	1
<i>Anemone nemorosa</i>	.1
<i>Dicranella heteromalla</i> (M)	.2
<i>Dryopteris dilatata</i>	1
<i>Galium aparine</i>	.2
<i>Glechoma hederacea</i>	.2
<i>Holcus mollis</i>	1
<i>Humulus lupulus</i>	1
<i>Mnium hornum</i> (M)	.2
<i>Pellia epiphylla</i> (M)	.1
<i>Phalaris arundinacea</i>	.1
<i>Plagiothecium succulentum</i> (M)	.1

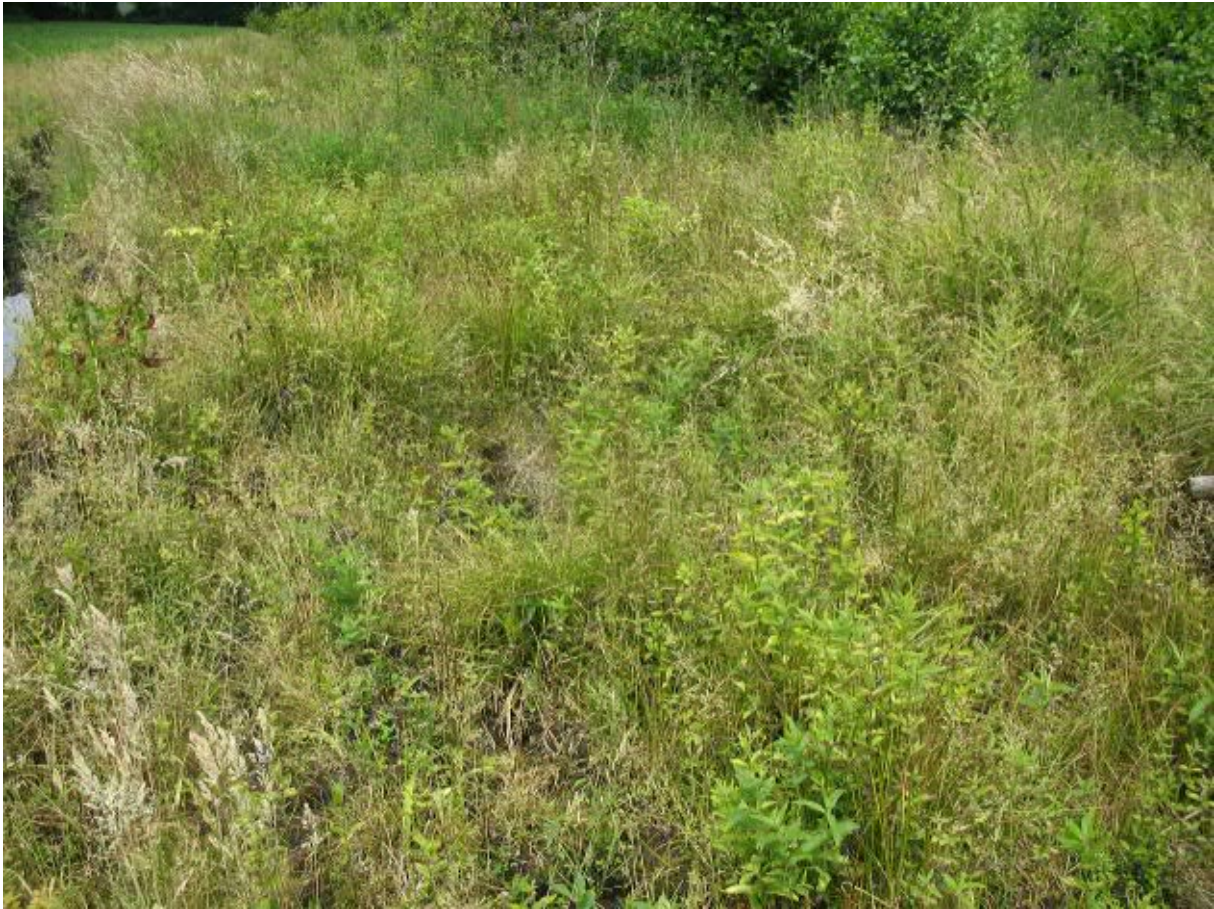
Herbizideinsatz (abgestorbene Vegetation, Bereich Dauerfläche 9b):
